## Retour d'expérience

### Règles professionnelles de la construction en pierre sèche

Décembre 2018

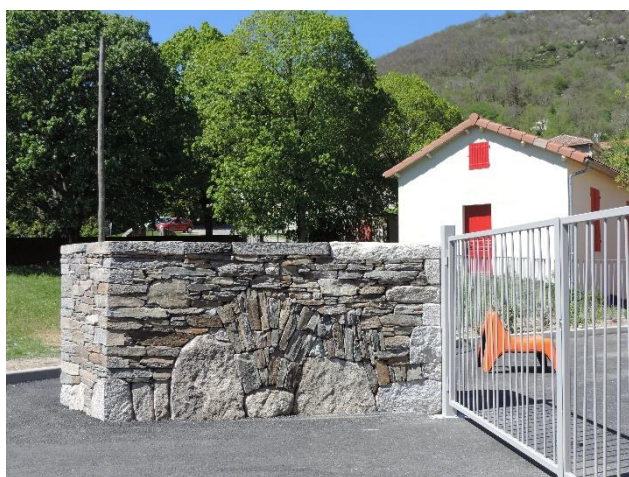
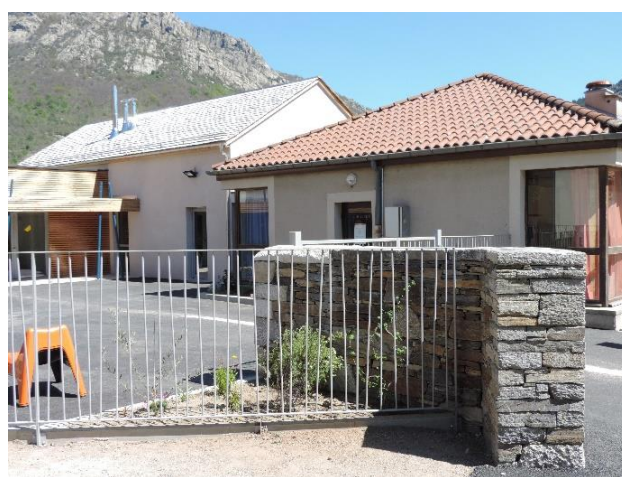
| Critères | Etat | Diagnostic | Préconisations éventuelles d'interventions |
|---|---|---|---|
| <b>Etat du parement vu</b><br>Apparition de défauts de calages, trous ou manques de pierres | Très bon | Parement à l'aspect contemporain et artistique, montrant différents types de pierre et différents types de pose (assisée, clavée). Parement très soigné, pierres très serrées. 6 chaînes d'angle. | Le parement est très serré car il faudra éviter que les enfants puissent déstabiliser les pierres ou monter sur le mur en trouvant des prises pour les mains. Aucune cale. |

Le mur à parement décoratif et les grilles du portail

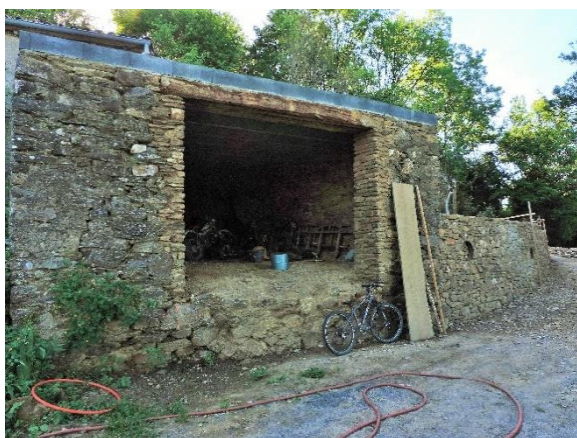
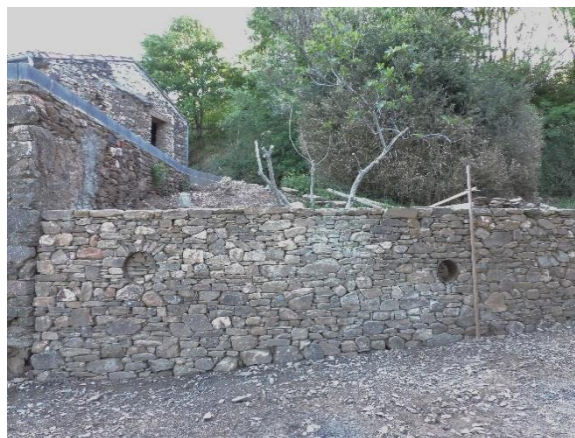
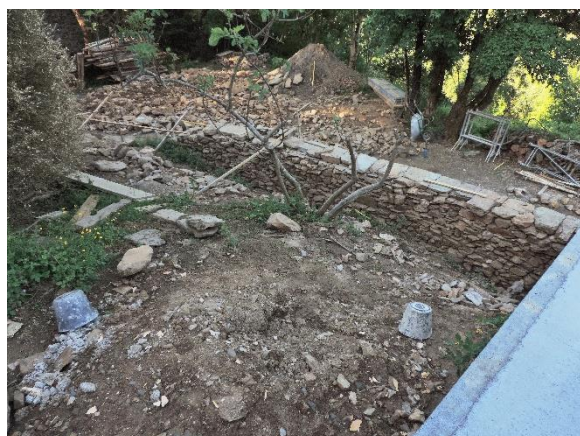
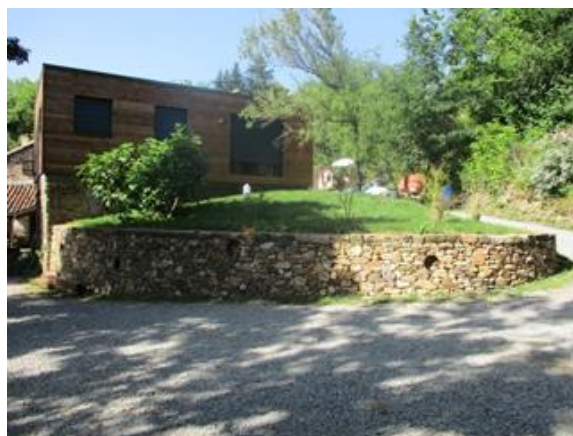
| Critères | Etat | Diagnostic | Préconisations éventuelles d'interventions |
|---|---|---|---|
| <b>Etat du parement vu</b><br>Apparition de défauts de calages, trous ou manques de pierres | Très bon | Opus incertum, les pierres sont bâties très serrées.<br>Aspect contemporain avec éléments décoratifs incorporés dans le mur. | |

| Critères | Etat | Diagnostic | Préconisations éventuelles d'interventions |
|---|---|---|---|
| <b>Description et entretien des systèmes d'évacuation d'eau</b> | | Le terrain est en forte pente.<br>Avant la construction du mur, l'eau dévalait la pente sur le côté gauche du bâtiment. Aujourd'hui avec la restauration du bâtiment et de la terrasse cela devrait être réglé et l'eau devrait être canalisée. | Ruissellement d'eau à surveiller dans l'avenir (fondations du mur). |

Vues de la face interne (avec figuier) avant remblaiement, du parement extérieur, et le chantier terminé.

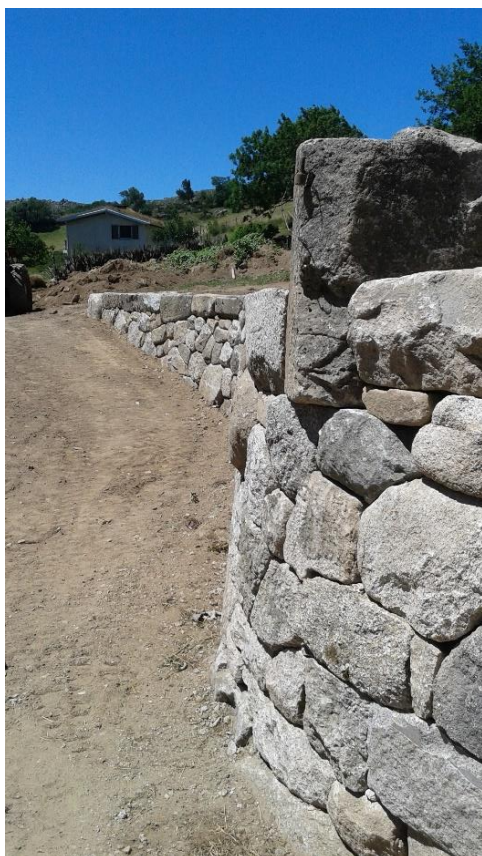
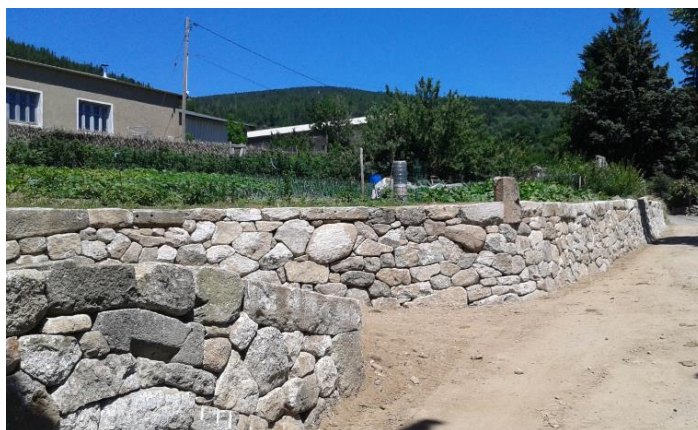
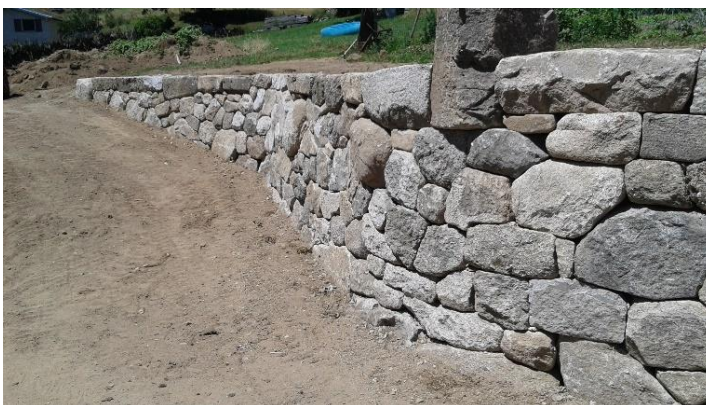
| Critères | Etat | Diagnostic | Préconisations éventuelles d'interventions |
|---|---|---|---|
| <b>Etat du parement vu</b><br>Apparition de défauts de calages, trous ou manques de pierres | Très bon | Le travail est soigné, les pierres, très taillées et serrées entre elles, sont posées en opus incertum sans cales. | |

Le parement en opus incertum et ses courbes concave et convexe.

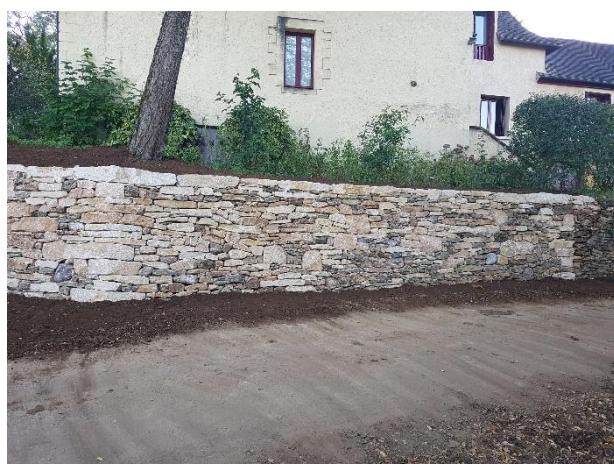
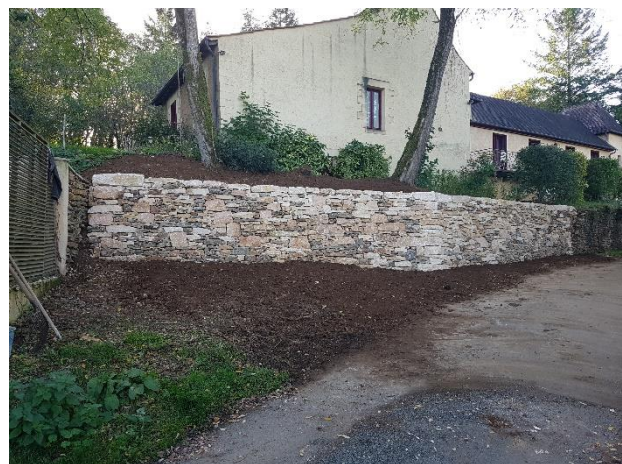
| Critères | Etat | Diagnostic | Préconisations éventuelles d'interventions |
|---|---|---|---|
| <b>Apparition de lézarde(s) verticale(s) ou brèche(s)</b><br>(description, mesures) | | 2 ou 3 défauts apparents, quelques lézardes verticales mais pas de coups de sabre à l'intérieur. | L'ancien mur, présente des coups de sabre et quand on enlève le lierre on le déstabilise. |
| <b>Etat du parement vu</b><br>Apparition de défauts de calages, trous ou manques de pierres | Très bon | Le mur, en opus assisé, avec un croisement correct, est bâti au maximum sans cales. Modules de taille mélangée, des pierres neuves et des anciennes. | L'ancien mur, bâti avec des petits modules, présente beaucoup de calage en parement. Il est en contrefruit. |

| Critères | Etat | Diagnostic | Préconisations éventuelles d'interventions |
|---|---|---|---|
| <b>Etat général et commentaires :</b><br>La pathologie de l'ancien mur est sans doute liée à plusieurs facteurs :<br>- quelques pierres sont en porte à faux suite à un défaut de calage.<br>- le mur est bâti directement contre la terre.<br>- des arbres avaient poussés dans la terre et déstabilisés le mur.<br>- la fin de vie de certaines pierres.<br><b>Règles professionnelles ; Abaques Page 115.</b><br>Calcaire dur ; Angle du remblai : 10° ; Angle de frottement du remblai : 30° ; Cohésion du remblai : 0kPa ;<br>Hauteur 2m (moyenne) ; Fruit 10% ; Base 0.70m.<br>Conclusion : Mur dimensionné correctement, en utilisant le coefficient de sécurité le plus élevé. | | | |

Parement du mur en angle ouvert avec acacias

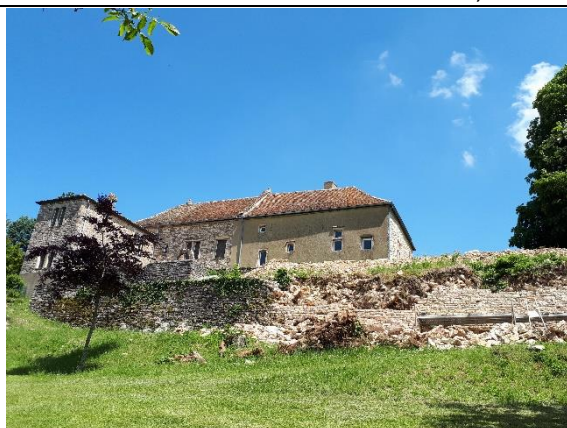
Vue de l'ensemble, chantier en cours

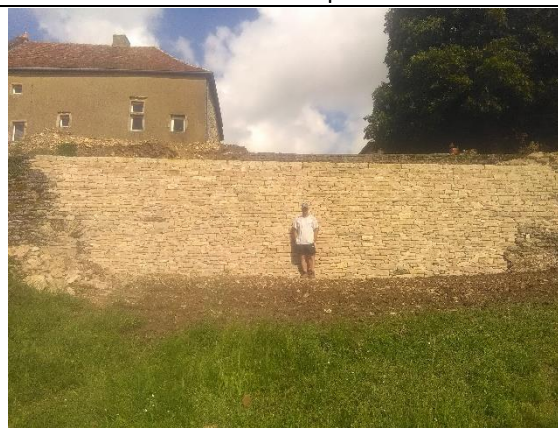
Chantier terminé

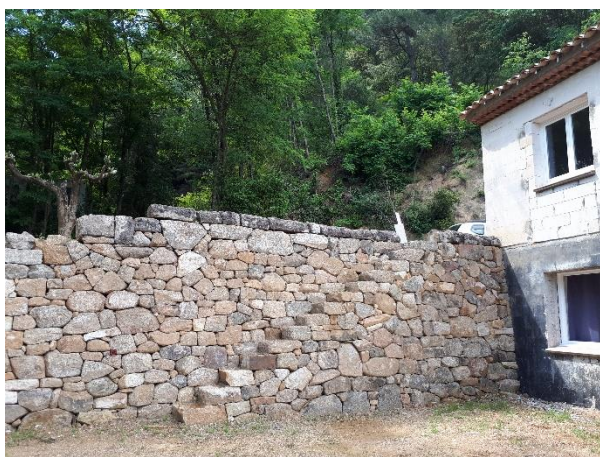
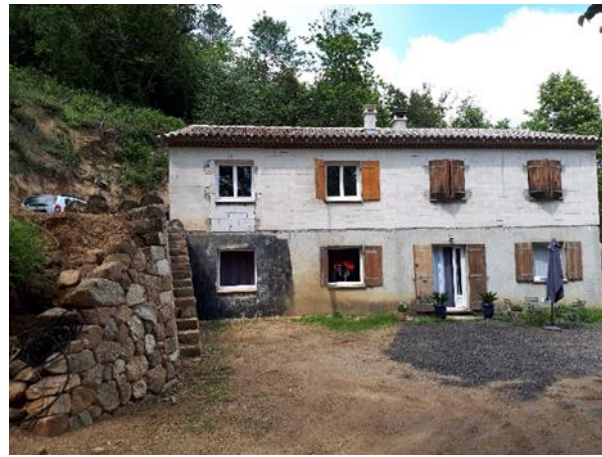
| Critères | Etat | Diagnostic | Préconisations éventuelles d'interventions |
|---|---|---|---|
| <b>Etat du parement vu</b><br>Apparition de défauts de calages, trous ou manques de pierres | | Quelques légers coups de sabre sur le parement externe mais le mur est bâti en opus incertum et dans la construction interne les joints sont bien croisés. | A surveiller dans la durée |

Mur de soutènement en opus incertum avec escalier intégré

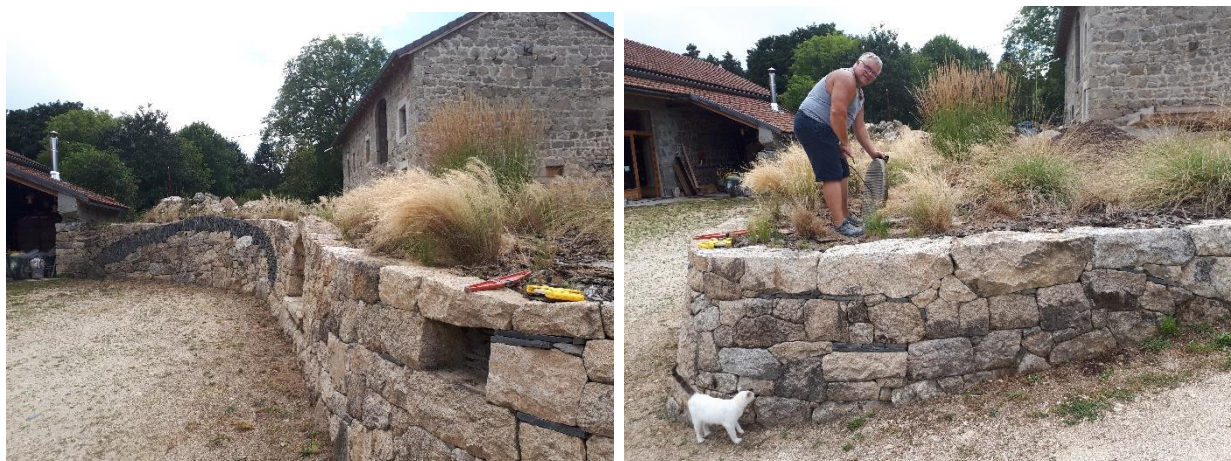
| Critères | Etat | Diagnostic | Préconisations éventuelles d'interventions |
|---|---|---|---|
| <b>Etat du parement vu</b><br>Apparition de défauts de calages, trous ou manques de pierres | Très bon | Opus incertum et opus assisé (50%/50%) à joints très serrés, pas de cales dans le parement. Un parement très ajusté avec une voûte clavée en lauzes de phonolite.<br>Banc couvert en encorbellement. | |

Mur de soutènement décoratif en courbe concave et convexe, avec banc intégré et masquant cuve de récupération des eaux pluviales

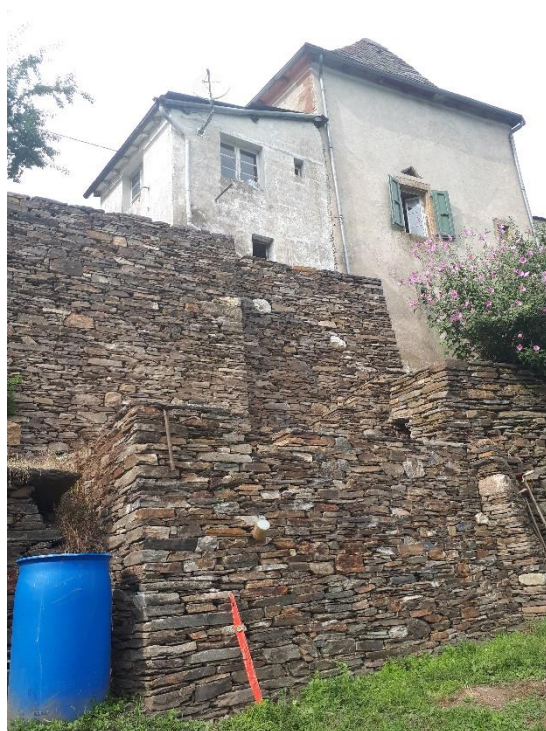
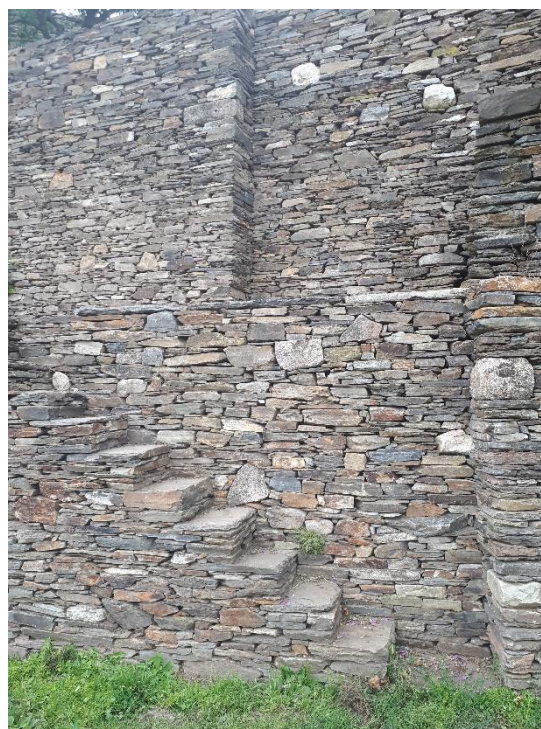
| Critères | Etat | Diagnostic | Préconisations éventuelles d'interventions |
|---|---|---|---|
| <b>Etat du parement vu</b><br>Apparition de défauts de calages, trous ou manques de pierres | Très bon | Pierres de moyenne à petite taille, posées de façon très régulière en opus assisé avec des joints biens croisés. Aucun coup de sabre. | |

Le mur référencé est le premier mur en bas, avec chaîne d'angle et escalier intégré

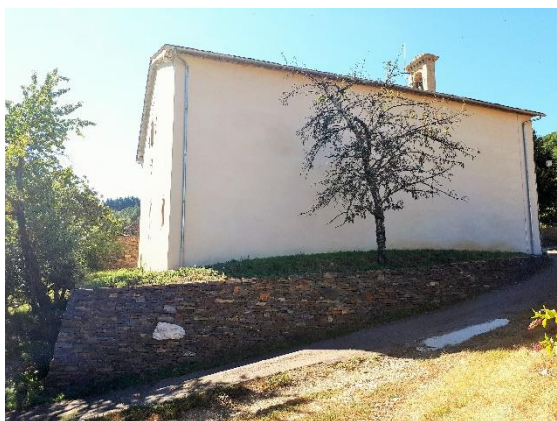
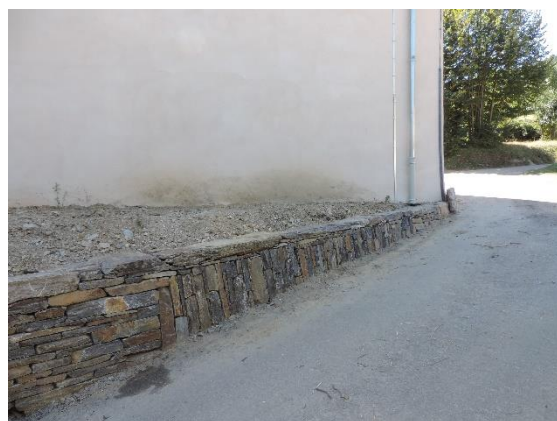
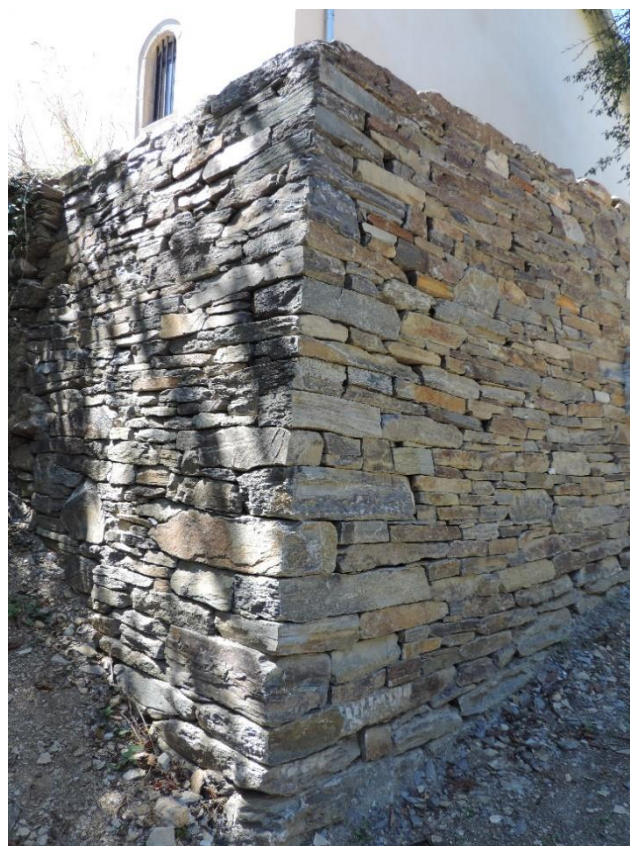
Vue d'ensemble de l'ouvrage, de la fondation clavée et de la chaîne d'angle

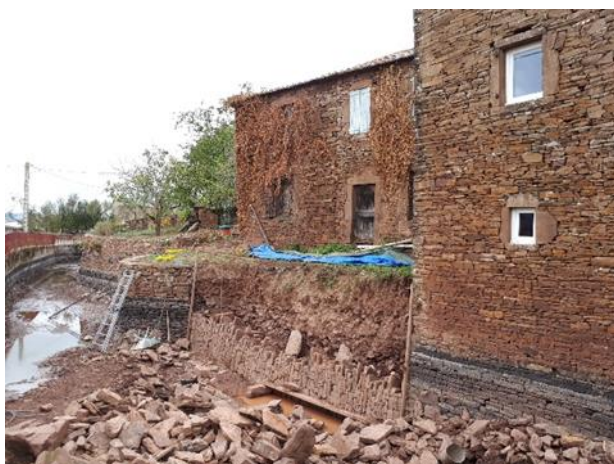
Fondations clavées

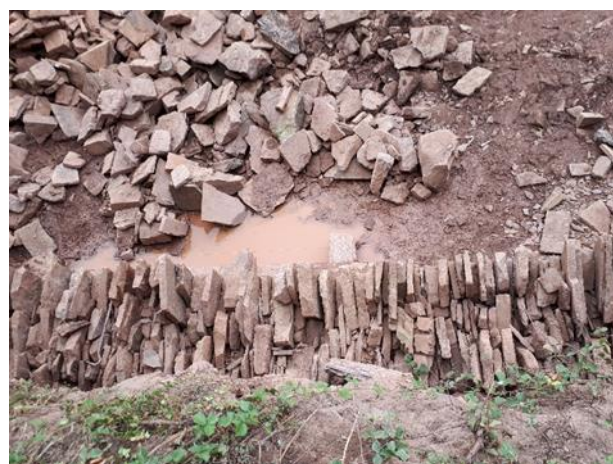
Fondations clavées vue de dessus

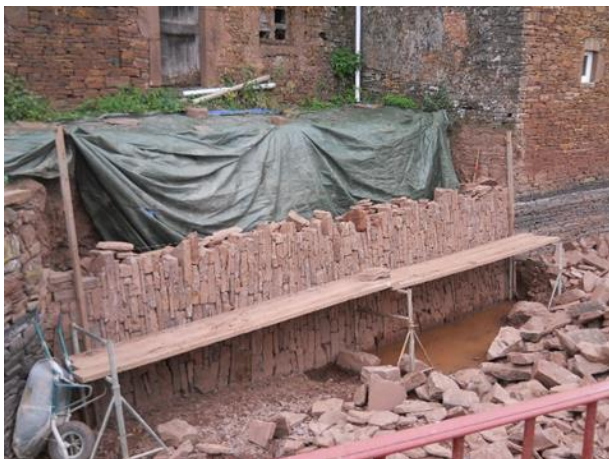
Deux tiers du mur construit en clavade

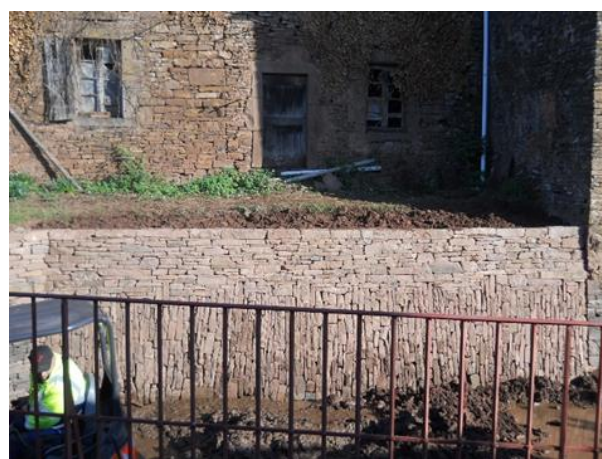
Mur terminé. Partie supérieure assisée.

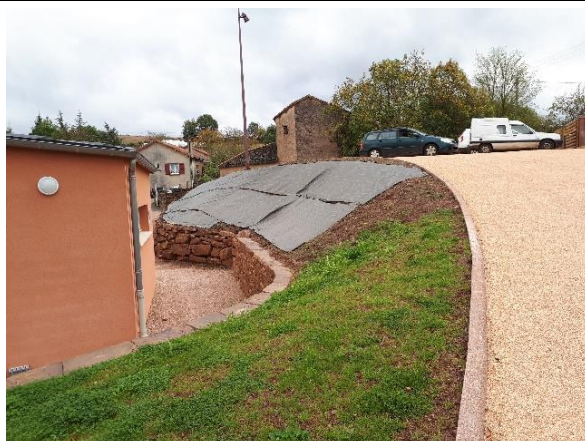
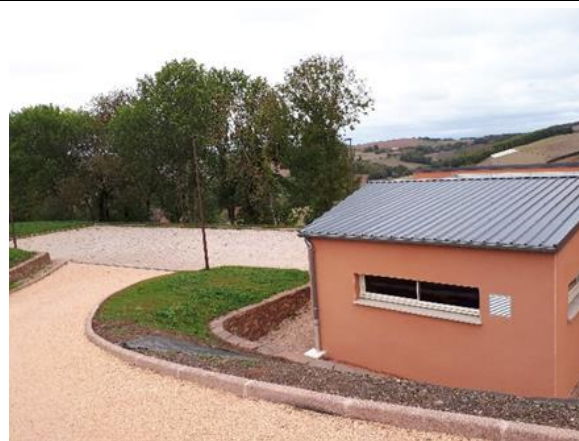
Chemin d'accès au parking au-dessus du mur de soutènement.

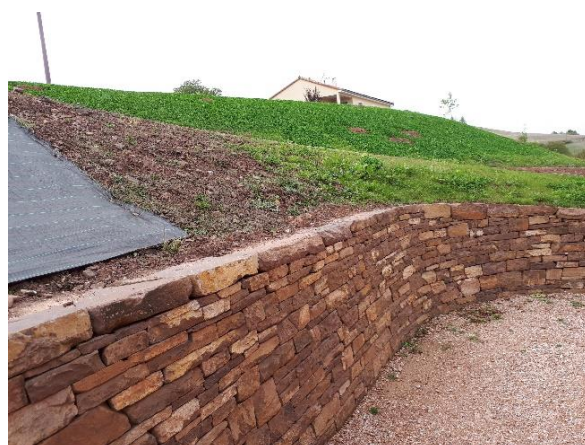
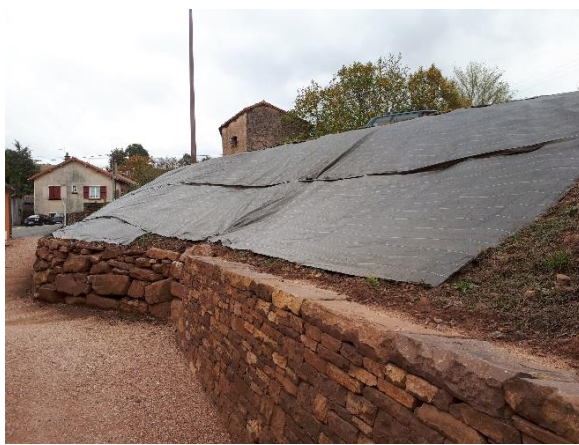
| Critères | Etat | Diagnostic | Préconisations éventuelles d'interventions |
|---|---|---|---|
| <b>Etat du parement vu</b><br>Apparition de défauts de calages, trous ou manques de pierres | Très bon | Appareillage en opus assisé très soigné, joints serrés. | |

Parement du mur et enrochement dans le prolongement.

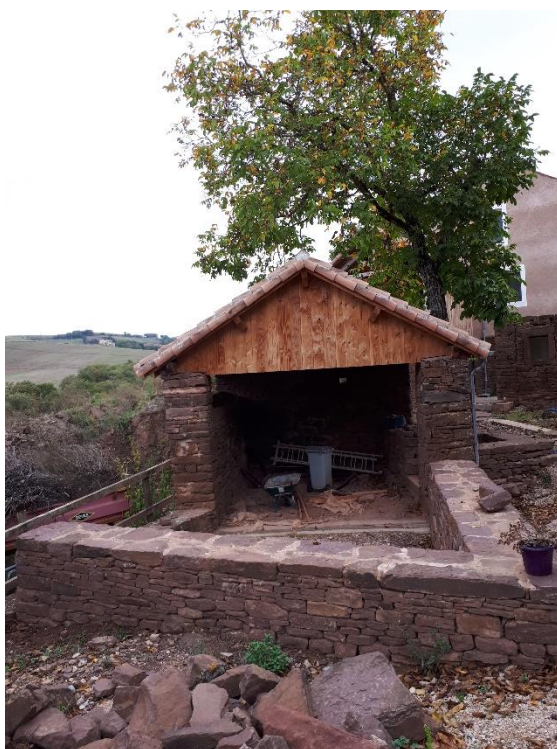
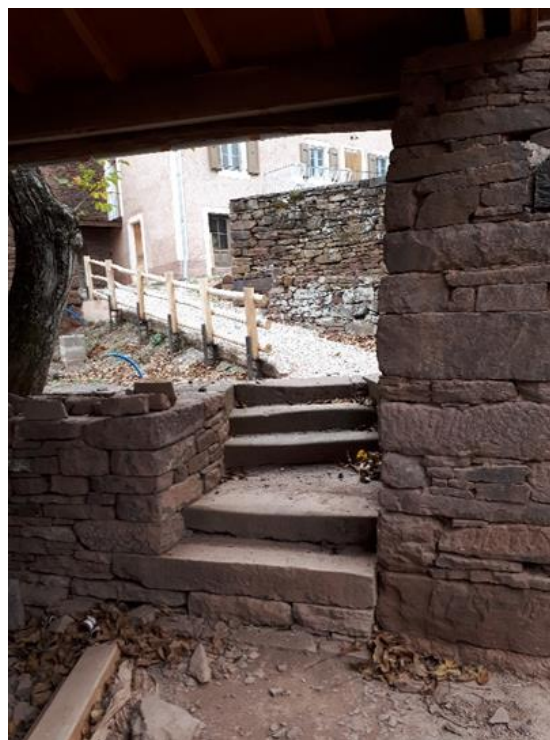
| Critères | Etat | Diagnostic | Préconisations éventuelles d'interventions |
|---|---|---|---|
| <b>Description et entretien des systèmes d'évacuation d'eau</b> | | L'évacuation d'eau est gérée par des gouttières et une grille au sol, une rigole qui amène l'eau à l'extérieur. | Le niveau du sol va être relevé pour éviter que l'eau de ruissellement du chemin coule dans la cuisine. |

Le mur à double parement de la cuisine d'été et son escalier, grès rouge, opus assisé.

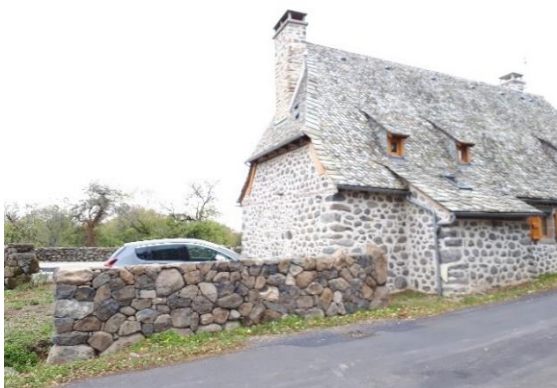
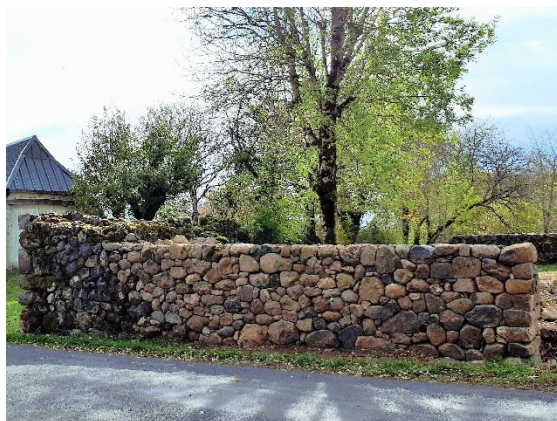
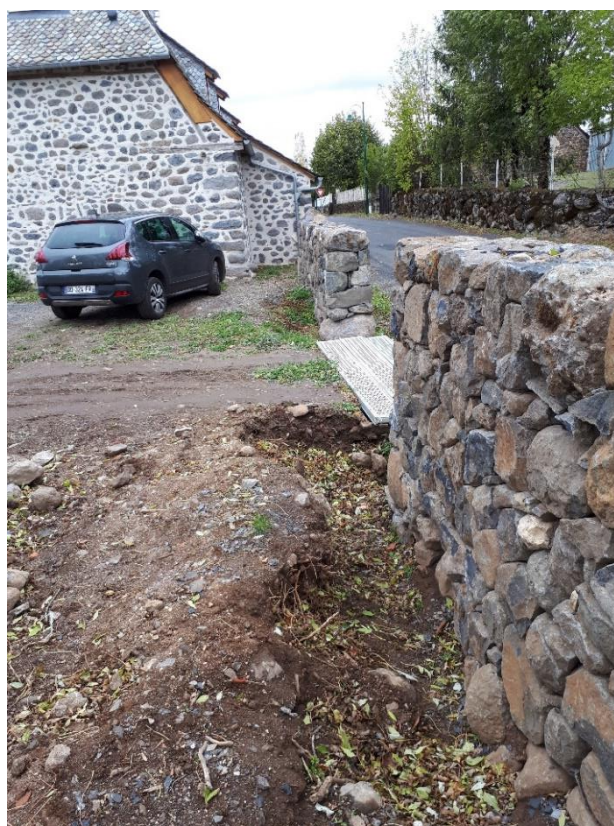
| Critères | Etat | Diagnostic | Préconisations éventuelles d'interventions |
|---|---|---|---|
| <b>Etat général et commentaires :</b><br>Une ceinture en béton de 0.60m de largeur a été créée au sol sur le côté intérieur du mur (côté parking privé) sur 3 mètres linéaires de chaque côté de l'axe de l'ouverture. Un portail coulissant va être installé sur cette ceinture indépendamment du mur, permettant de sécuriser la propriété.<br>L'interaction avec le portail (vibrations) et le ciment de la ceinture est à surveiller (humidité, mouvement du sol...) | | | |

Vue des murs de clôture et de l'entrée prévue pour les véhicules

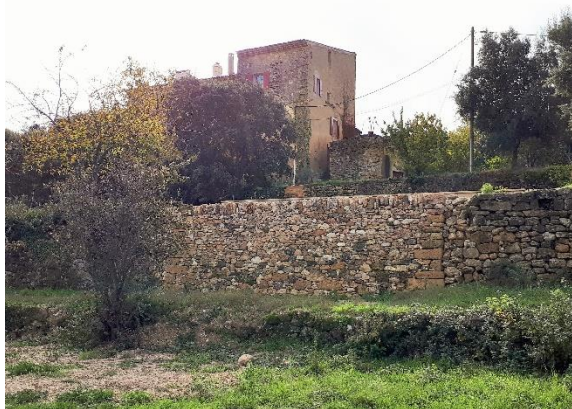
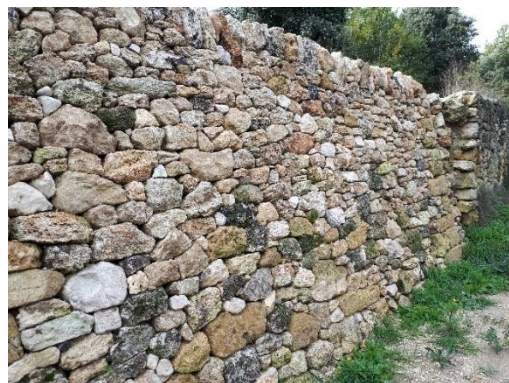
Mur de soutènement ; son parement *opus incertum*

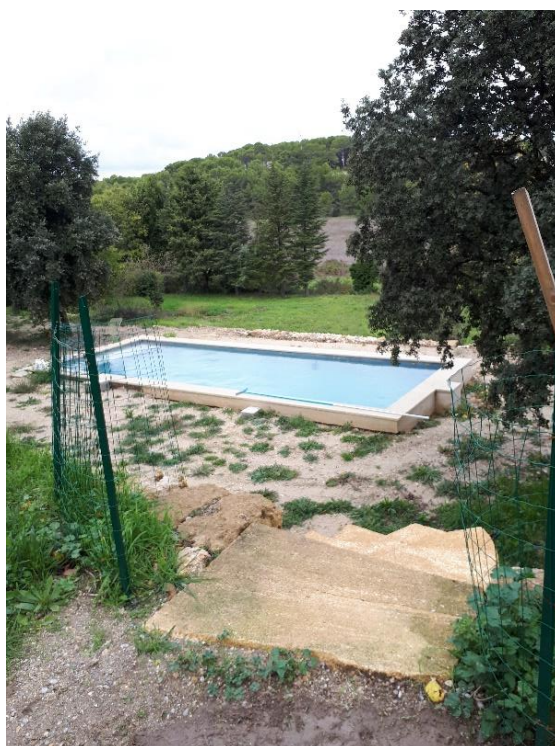
Vue de la piscine derrière le mur

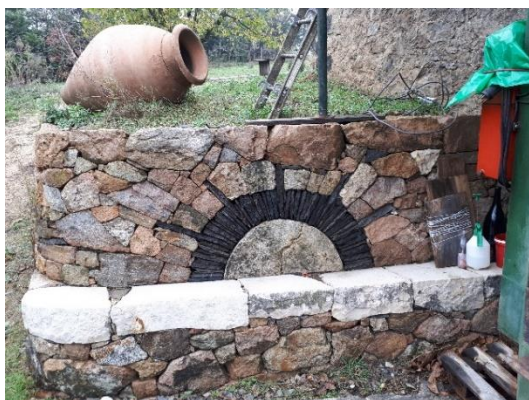
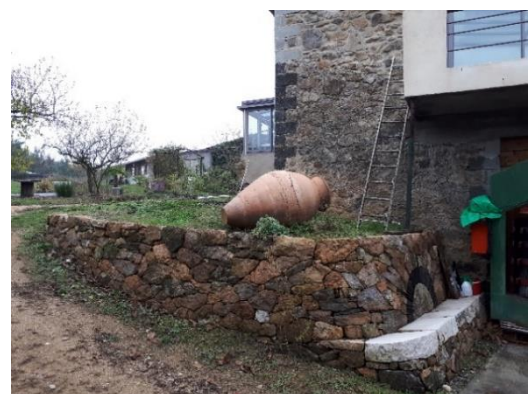
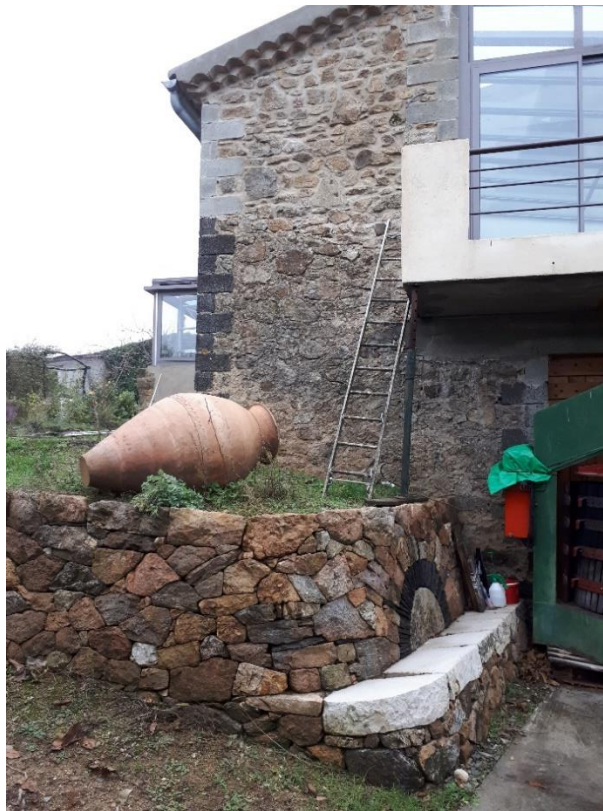
Vues du mur en *opus incertum*, du banc et de la terrasse avec étau posé sur le couronnement du mur

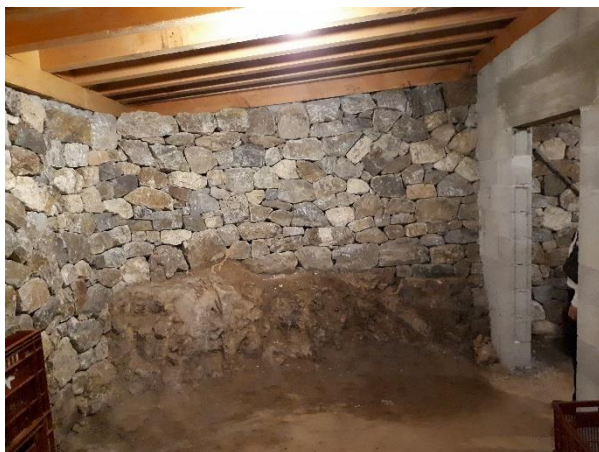
Intérieur de la cave, mur posé sur la roche mère

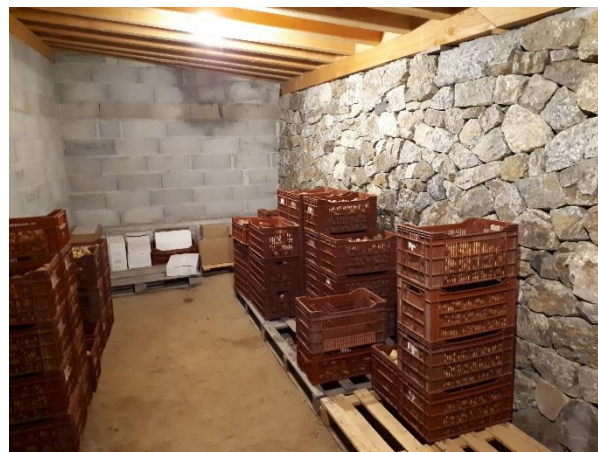
Côté atelier, mur adjacent en agglomérés de ciment
